**UNIVERSIDAD DE CIENCIAS COMERCIALES
UCC-LEÓN**

TÍTULO: “PROPUESTA DE DISEÑO URBANO “RECORRIDO A LA RESISTENCIA INDÍGENA EN AMÉRICA LATINA - BARRIO SUTIABA - LEÓN, NICARAGUA NOVIEMBRE 2017”.

Capítulo VII: Propuesta de Recorrido a la Resistencia Indígena en América Latina En este se encuentra la descripción de la propuesta de diseño urbano, con los diferentes elementos técnicos que la sustenta.

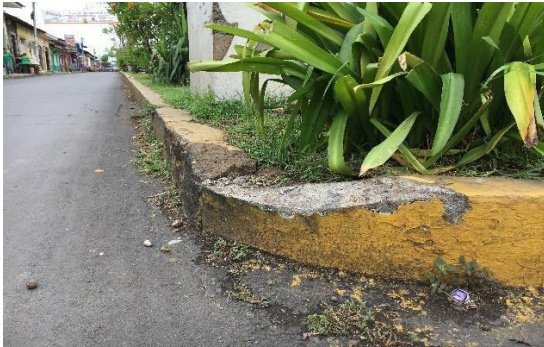
Es evidente la falta de mantenimiento que presenta la calzada en la cual se pueden identificar:

Ilustración 3: Daño en el bulevar

- Daños en la calzada y en el bulevar a lo largo del recorrido.
- Las aceras en mal estado, obstaculizan la libre circulación segura de las personas con limitaciones físicas, movilidad reducida o temporal.
- No hay rampas ni cruces peatonales que faciliten la circulación de las personas.
- Barreras urbanas, arquitectónicas que obstaculizan la libre circulación.
- Barreras visuales que limitan la visibilidad de los conductores o en algunos casos evitan la emisión o recepción de señales de tránsito.
- Congestionamiento vial creado por el transporte colectivo o selectivo que se detiene sin previo aviso para abordar pasajero.
- Contaminación visual creada por el acceso de publicidad de las diferentes empresas.
- Contaminación ambiental de los pobladores que sacan la basura 24 o 48 horas antes del recorrido del tren de aseo, horas en la que los animales sacan la basura de sus bolsas.

Debido a los daños evidentes sobre el bulevar a lo largo del recorrido se sustituirán las obras grises por bloque roca, dándole un estilo rustico.

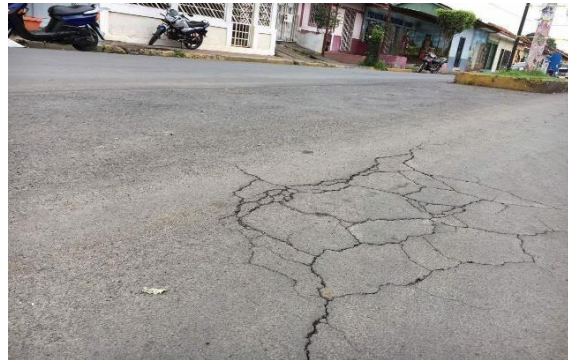
Ilustración 4: Grietas en la calzada

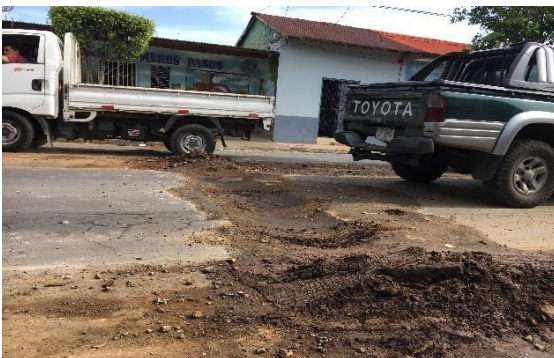
Ilustración 5: Relleno de tierra

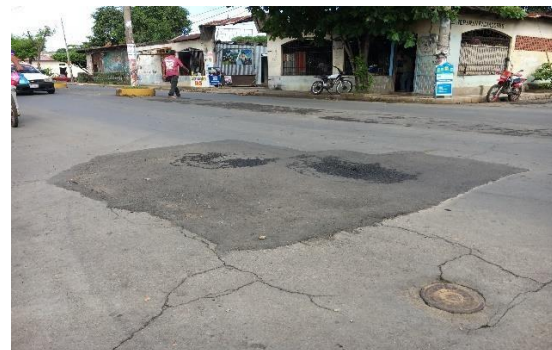
Ilustración 6: Bache y grietas en la calzada

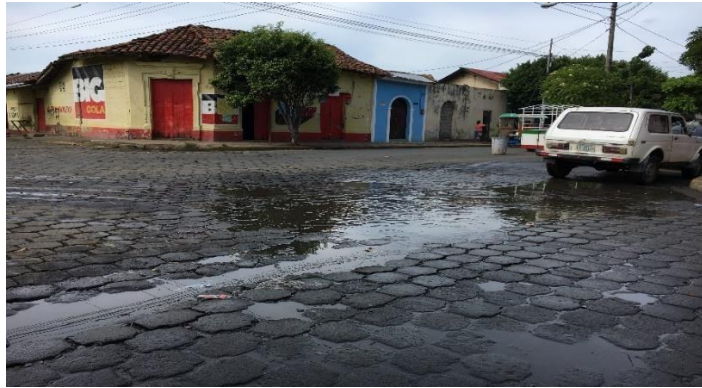
La zona de estudio presenta problemas de inundación esto debido a la carencia de infraestructura para el drenaje pluvial. Debido a la topografía del lugar, las zonas más afectadas son las calles que interceptan con La Calle Real, en donde las aguas pluviales de los barrios ubicados al sur pasan por dichas calles.

Ilustración 18: Estancamiento de aguas pluviales

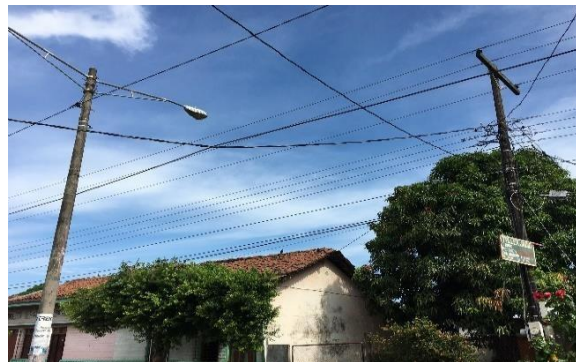
Disnorte Dissur es la empresa encargada de prestar los servicios de energía eléctrica en los sectores residenciales, comerciales, industriales, entre otros. Para esto dispone de infraestructura compuesta por redes de tención, transformadores y luminarias (Disnorte Dissur, s.f.).

Ilustración 20: Tendido eléctrico

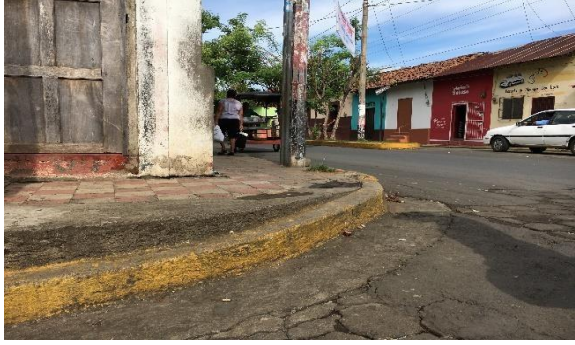
A lo largo del recorrido en estudio, se pudieron identificar barreras urbanas (BU), arquitectónicas (BA) y visuales (BV). La mayoría de estas barreras se encuentran ubicadas en las intersecciones impidiendo la libertad de movimiento, la estancia y la circulación con seguridad de las personas.

Ilustración 25: Nivel de acera (BU)

Con el objetivo de garantizar un libre y segura circulación peatonal se intervendrán las aceras, debido a que por su deterioro se consideran una barrera de circulación, además la propuesta contara con rampas y cruces peatonales debidamente identificados según las normas de accesibilidad.

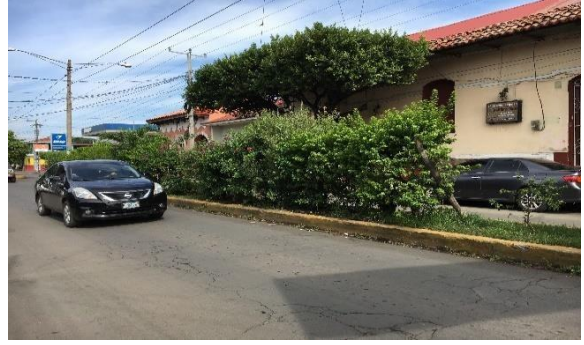
Ilustración 26: Altura de la vegetación (BV)

que generen barreras visuales o causen daños a los vehículos. En su lugar se plantaran arboles de Madroño, plantas ornamentales como: el caladios rojos, lirios, arbustos dorados y grama maní.

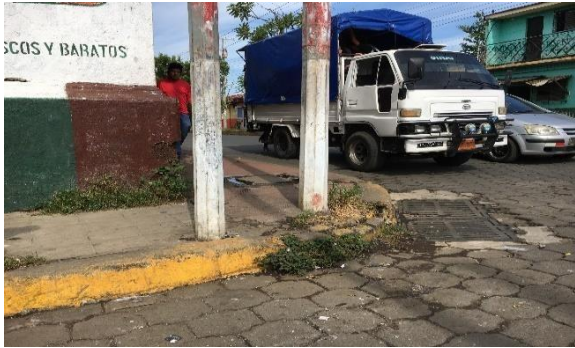
Ilustración 27: Postes en la acera (BU)

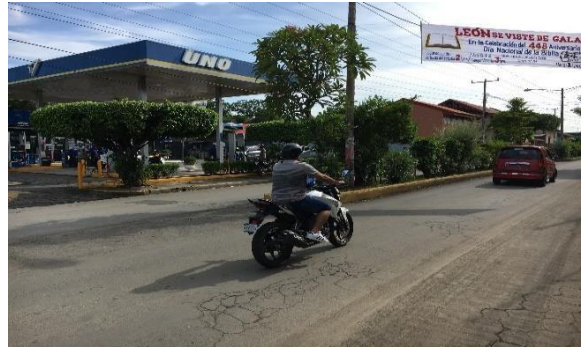
Ilustración 28: Altura de la vegetación (BV)

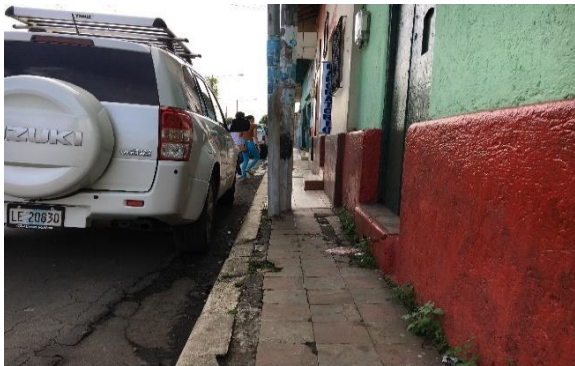
Ilustración 29: Ancho de acera / Poste (BU)

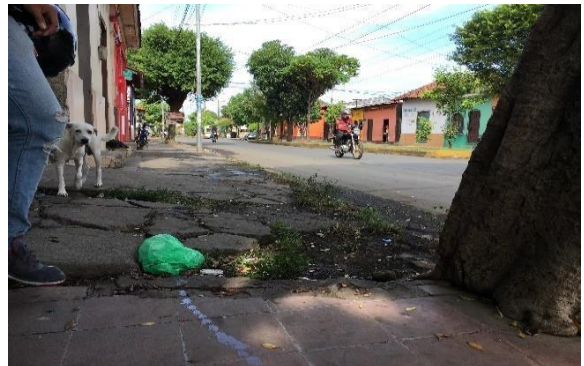
Ilustración 30: Acera en mal estado (BU)

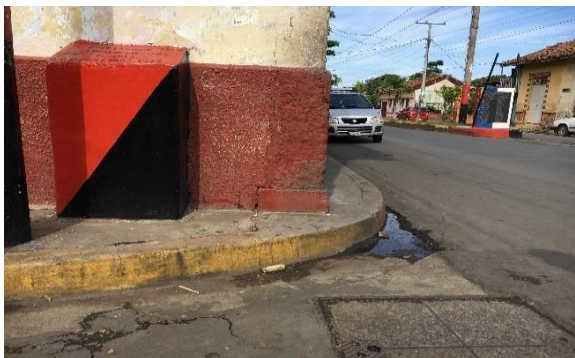
Ilustración 31: Monumento en la acera (BA)

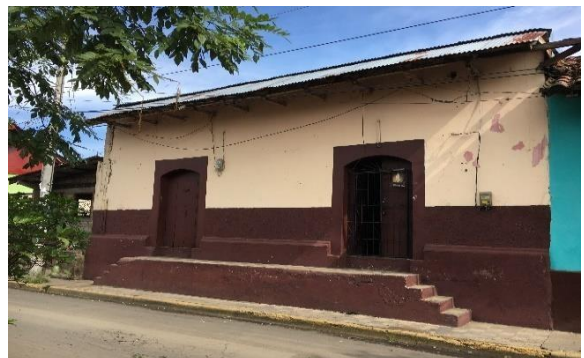
Ilustración 32: Gradas en la acera (BA)

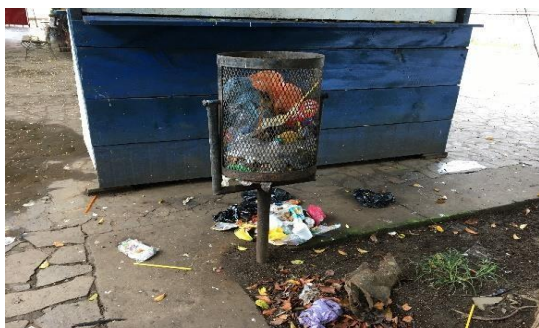
Otro problema de contaminación es la carencia de contenedores de basura y la falta de educación de las personas, depositando la basura fuera de los contenedores o en la vía pública.

Ilustración 39: Basura fuera del contenedor

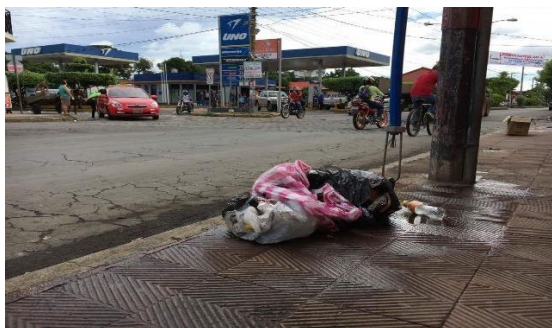
La Unidad de Gestión Ambiental de la Alcaldía Municipal de León, posee un sistema de recolección de desechos que da cobertura a la zona de estudio. En espera del recorrido del tren de aseo, los pobladores del lugar sitúan los desechos en las aceras o sobre el boulevard.

Ilustración 40: Basura sobre la acera
