UNIVERSIDAD DE CIENCIAS COMERCIALES

**Curso de Culminación en Proyecto de Investigación para optar al
título de grado en**

**“ANÁLISIS DE LAS TIPOLOGÍAS ARQUITECTÓNICAS DE VENTANAS CON POYO
PARA CONSERVACIÓN DE LOS VALORES PATRIMONIALES DE LAS FACHADAS
DE LAS VIVIENDAS DE LOS SIGLOS XVIII Y XIX DE LOS BARRIOS EL SAGRARIO
Y EL CALVARIO DE LA CIUDAD DE LEÓN EN EL PERIODO COMPRENDIDO DE
ENERO A JUNIO 2023”**

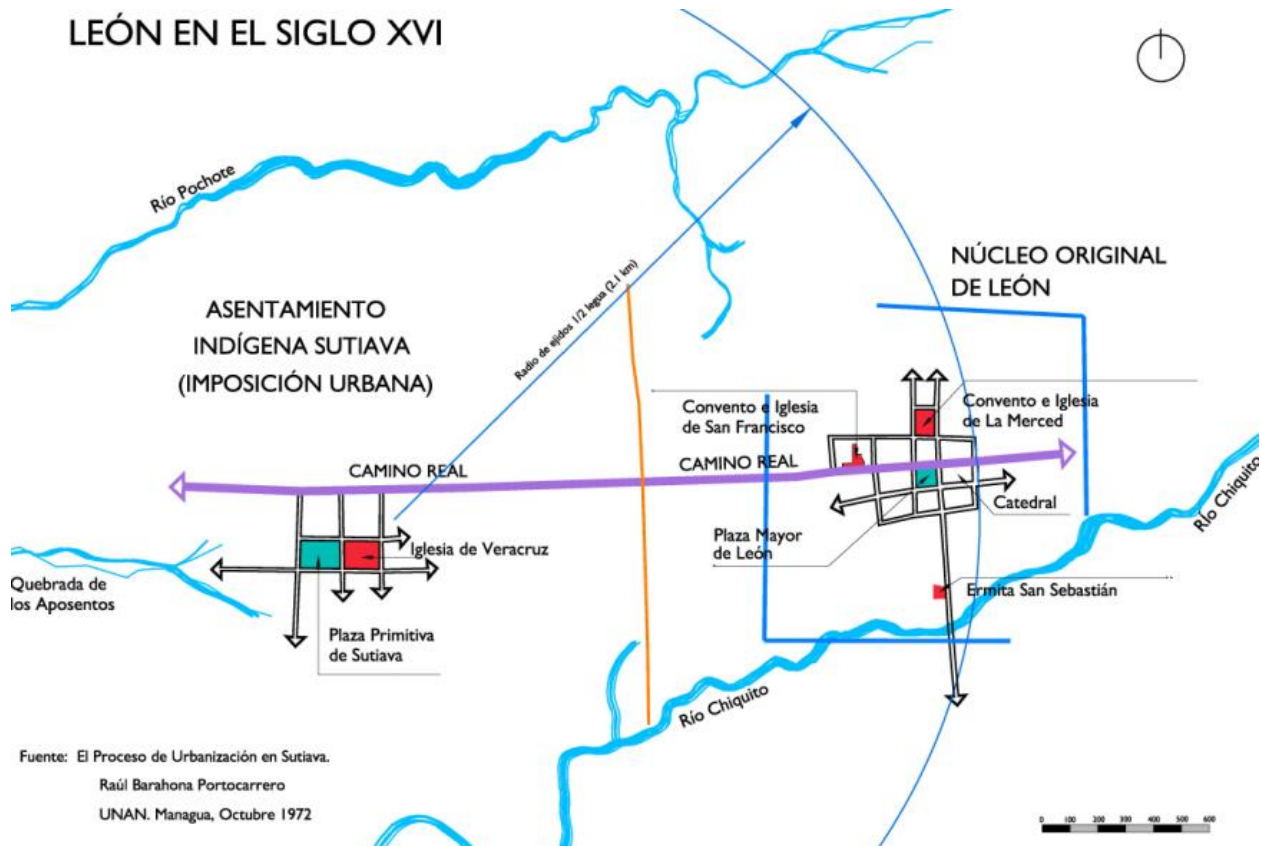
Figura 2

Núcleos fundaciones de la ciudad de León, siglo XVI-1610

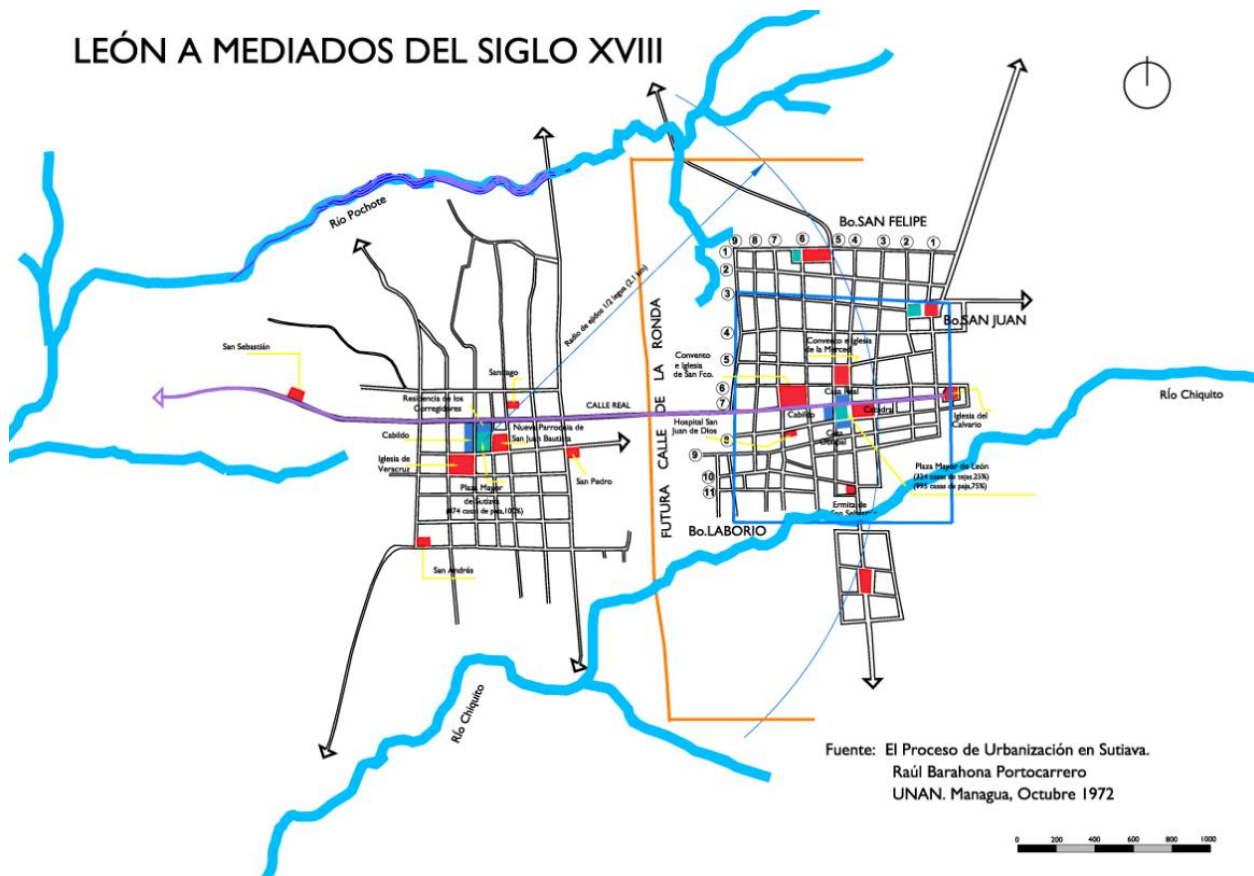
Figura 3
Estructura urbana de la ciudad de León

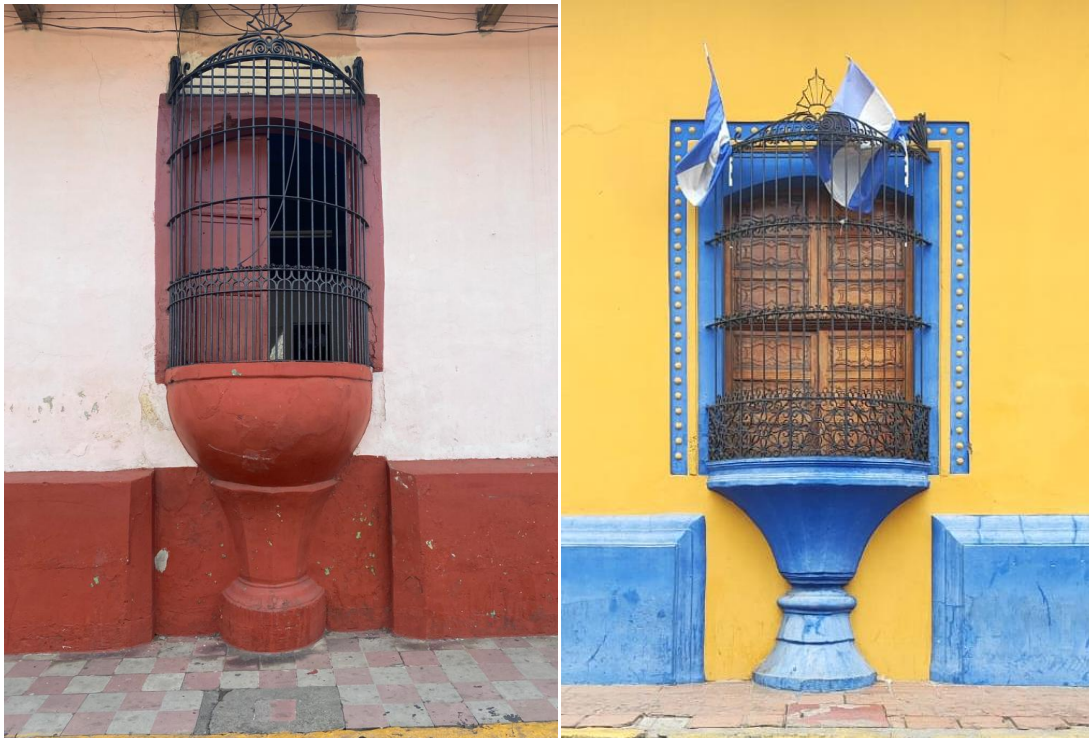
Derecha copa apaletónada, Izquierda copa lisa

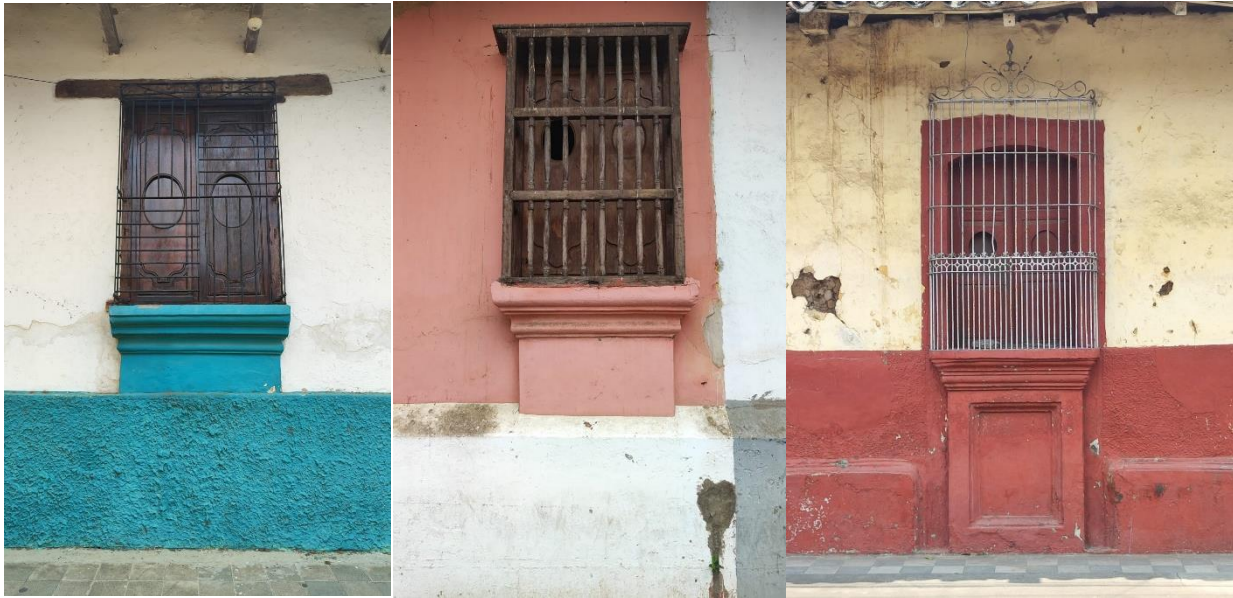
Ventanas de poyo rectangular

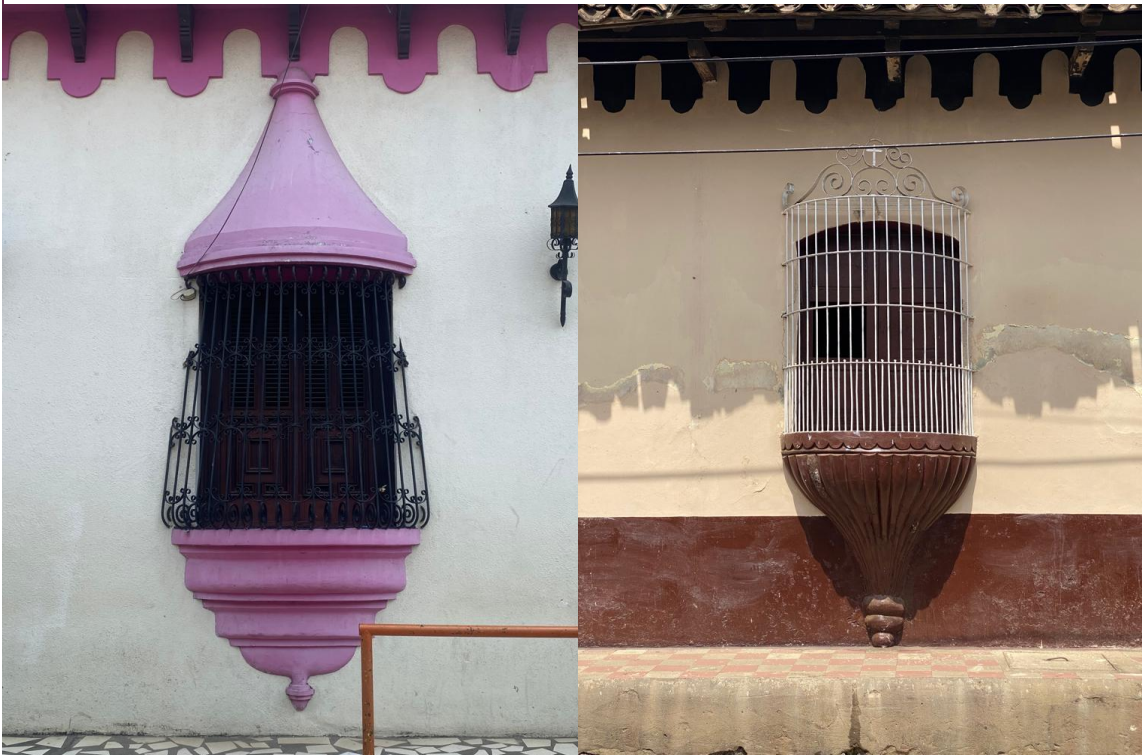
Derecha ventana de panza gallonada.

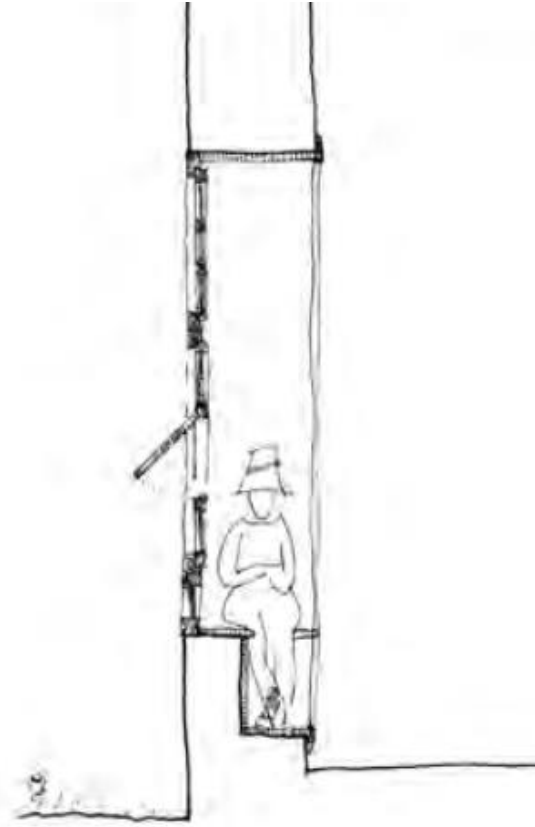
Esquema de función del poyo incorporado en la ventana

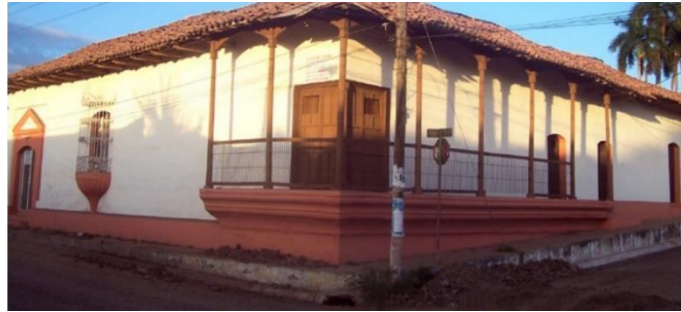
Figura 20
Fachada y planta del Antiguo Reformatorio de Menores

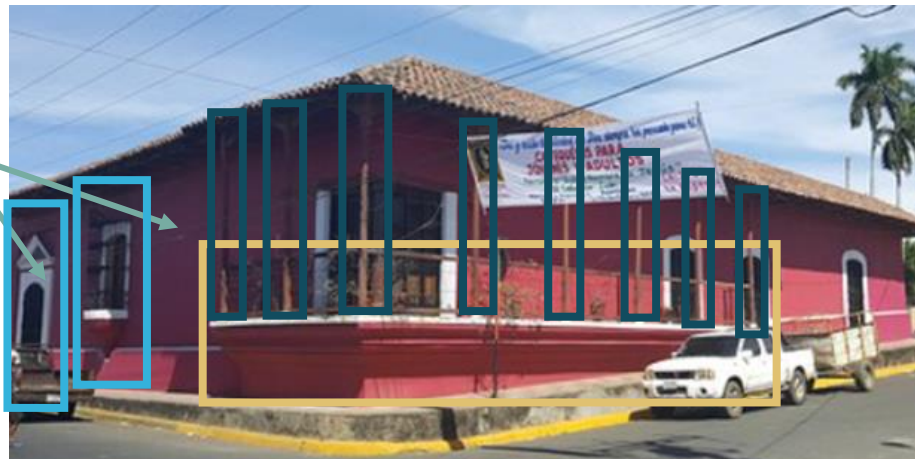
Figura 21
Análisis formal de fachada del “Antiguo reformatorio de menores”

- Jerarquía visual ●
- Ritmo ●
- Contraste de color ●
- Pauta ●
- Asimetría ●

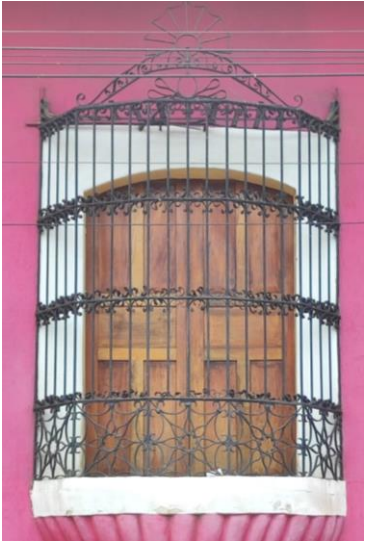
HIERRO		
<p>Descripción</p> <p>En el cerramiento de la ventana se puede ver como el penacho asemeja a una corona, el cual descansa sobre el copete el cual es ornamentado con roleos, el cuerpo de la reja está conformado por 4 partes las cuales 3 están decoradas con pequeñas volutas y la parte inferior del cuerpo es la que cuenta con mayor ornamentación.</p>	<p>Fotografía</p>

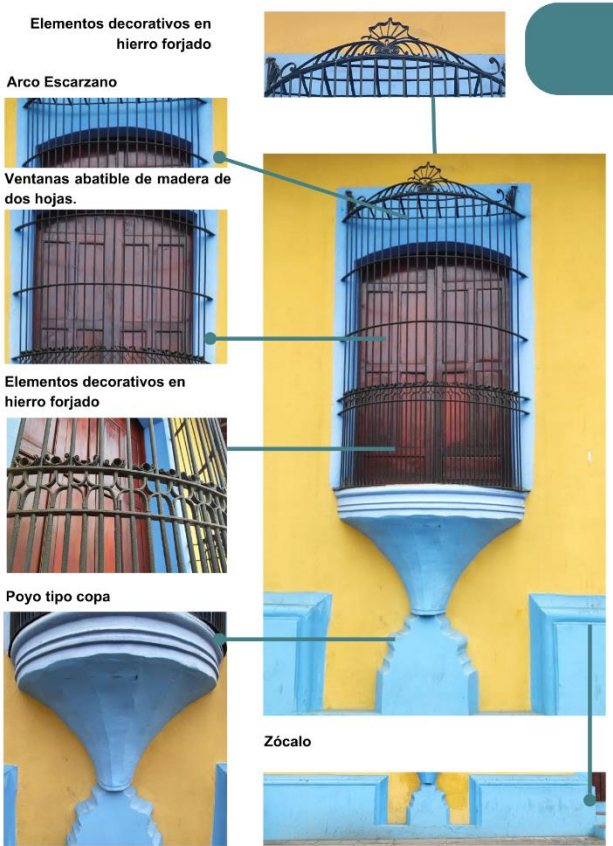
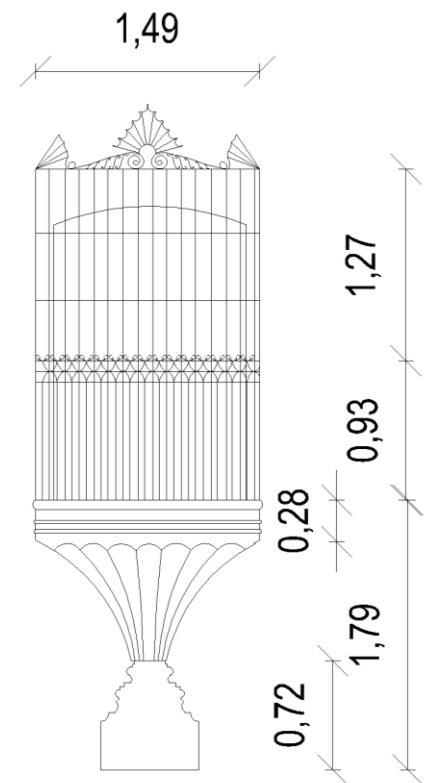
ANÁLISIS FORMAL DE LA VENTANA				TIPO		
DESCRIPCIÓN Como parte de la antigua casa de Salud Debayle, lo que es ahora el archivo diocesano también posee dos ventanas semejantes donde su influencia estilística es barroca.				B		
ELEMENTOS COMPOSITIVOS		DIMENSIONES

COLOR	Ventana	Café	Copa	Celeste	Cerramiento	Negro
TIPO DE VENTANA	Batiente	x	Celosía		Otro

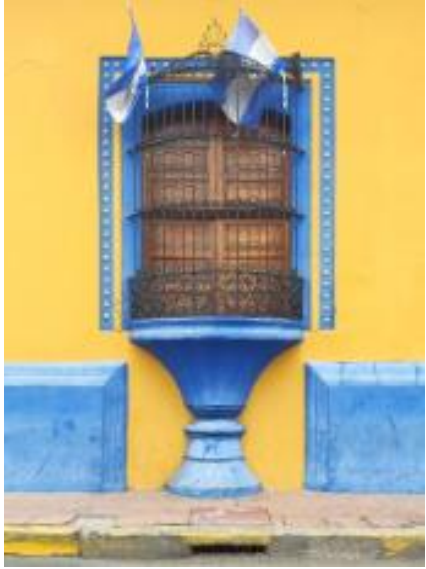
Hierro		
Descripción	Fotografía	
<p>El cerramiento de verjas está dividido con volutas en cuatro cuerpos, comenzando con el copete y a sus lados ornamentación de hierro que se asemeja a un abanico de mano. El ultimo cuerpo del cerramiento esta ricamente ornamentado.</p>

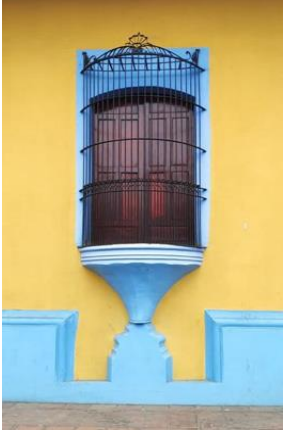
Hierro		
<p>Descripción</p> <p>El cerramiento de verjas se aprecia la sencillez del herraje, dividido en tres cuerpos y rematado con balaustres sencillos</p>	<p>Fotografía</p>

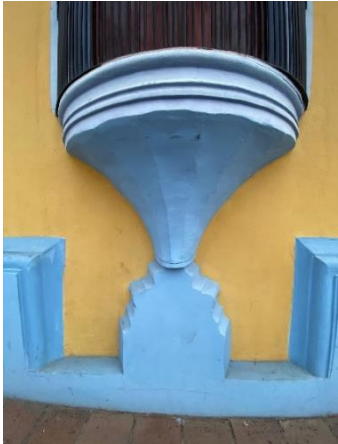
<p>Descripción</p> <p>El poyo está conformado primeramente por una moldura semicircular continuando con modulas de baquetones, posterior el cuerpo que se asemeja a un cáliz y finalizando con una base con modulas de torus y escotillas para completarse con el zócalo en la parte inferior.</p>	<p>Fotografía</p>

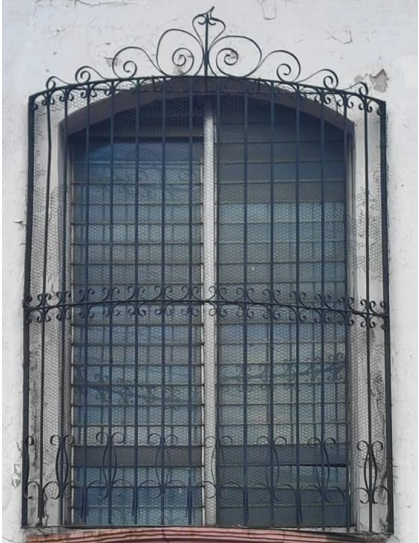
Hierro		
<p>Descripción</p> <p>En el cerramiento de la ventana no es el original, este fue cambiado por una imitación en hierro ahora soldado, su ornamentación es sencillas con respecto a las otras ventanas estudiadas, sin embargo, se puede ver como copete esta ornamentado con roleos, la parte media del cuerpo es decoradas con pequeñas volutas y la parte inferior es decorado con ménsulas.</p>	<p>Fotografía</p>

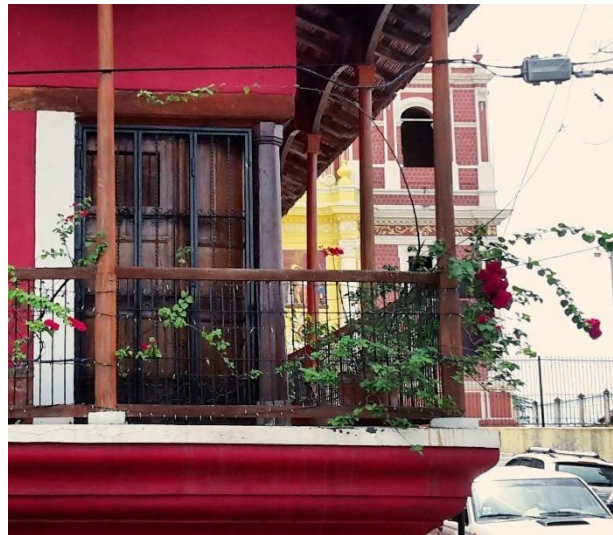
Figura 27

Detalle del balcón corrido de la vivienda

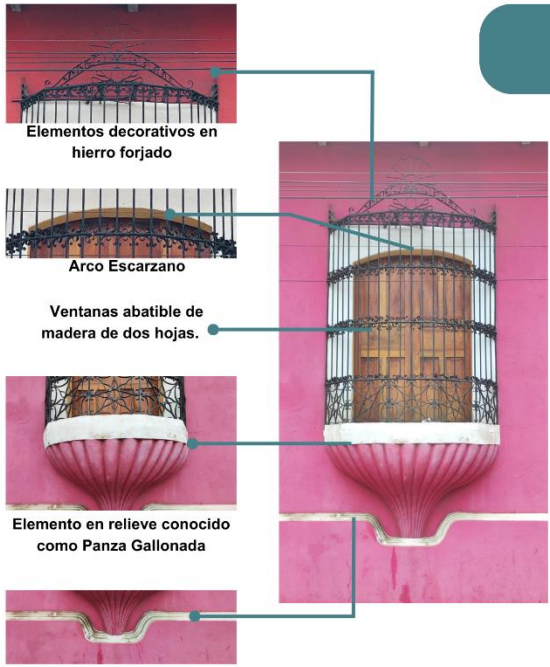
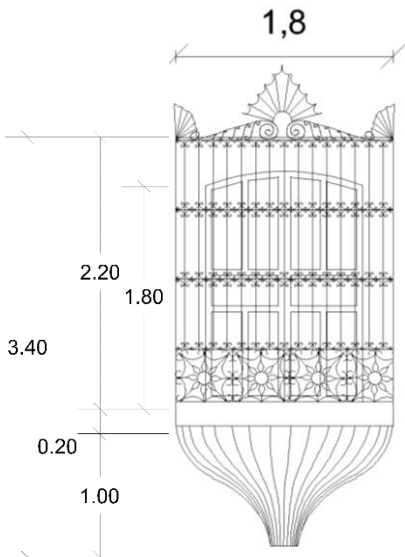
<p>Elementos decorativos en hierro forjado</p> <p>Arco Escarzano</p> <p>Ventanas abatible de madera de dos hojas.</p> <p>Elemento en relieve conocido como Panza Gallonada</p> <p>Zocalo</p>		PLANOS

LEYENDA		<p>La ventana posee una influencia barroca la cual es notable en el tipo de copa, a este elemento se le conoce como panza gallonada por el estrillado que lo caracteriza</p>		
OBSERVACIONES		<p>La Vivienda se destaca en la ciudad ya que conserva además de la ventana con pollo un balcón corrido en la fachada.</p>

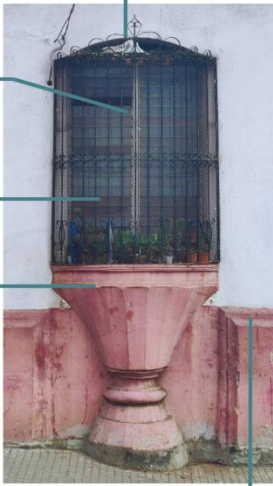
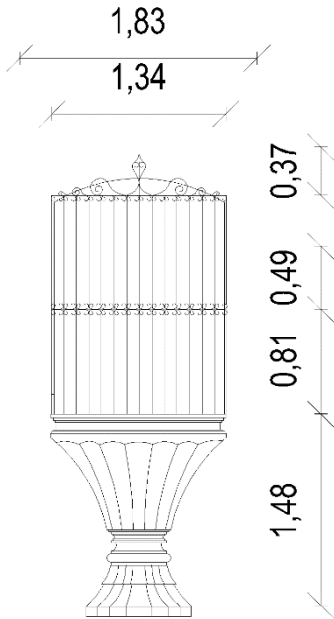
<p>Elemento en relieve conocido como poyo tipo copa</p> <p>Zocalo</p>

LEYENDA	<p>La ventana posee una influencia barroca la cual es notable en el tipo de copa y poca ornamentación en la verja de hierro</p>			
OBSERVACIONES	<p>Se puede notar que la vivienda ha sufrido remodelaciones, en la ventana c se uso repello de cemento en la parte de la base, la ventana que mejor se conserva es la B</p>

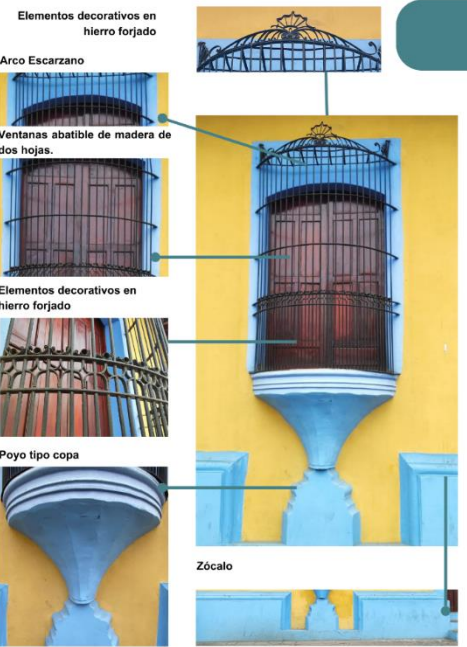
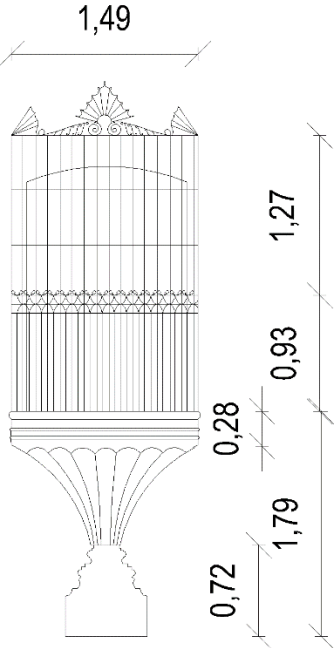
<p>Elementos decorativos en hierro forjado</p> <p>Arco Escarzano</p> <p>Ventanas abatible de madera de dos hojas.</p> <p>Elementos decorativos en hierro forjado</p> <p>Poyo tipo copa</p> <p>Zócalo</p>		PLANOS

LEYENDA	Posee dos ventanas semejantes donde su influencia estilística es barroca y su cerramiento de hierro es sencillo.			
OBSERVACIONES

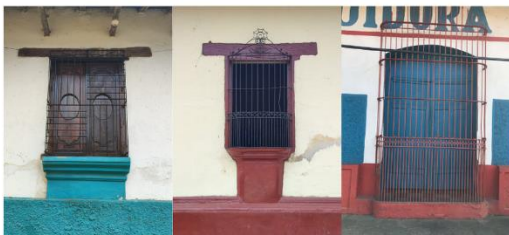
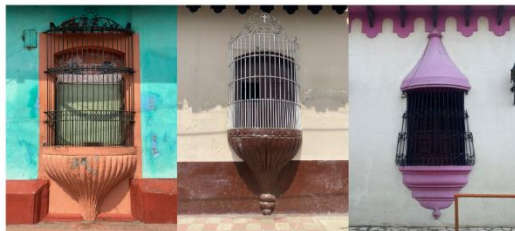
- **Ventanas de poyo simple o rectangular:** Son las más encontradas en la ciudad ya que abarca diferentes tipos, de las cuales se encuentran desde poyos muy sencillos hasta variantes más elaborados y decorados siguiendo la misma forma rectangular.

- **Ventanas de Panza:** En esta clasificación se encuentran las ventanas en las cuales el relieve inferior es abombado, esta tipología presenta variantes en cuanto al diseño encontrándose de tipo lisas y gallonadas, esta última llamada así por su característico estrillado.
