**“ANÁLISIS DE LAS CAUSAS Y EFECTOS DE LAS INUNDACIONES EN EL BARRIO 5 DE JUNIO PARA PROPONER MEDIDAS DE REDUCCIÓN DE RIESGOS EN LA CIUDAD DE MATAGALPA, PRIMER CUATRIMESTRE DEL 2024”.**

**“ANALYSIS OF THE CAUSES AND EFFECTS OF FLOODS IN THE 5 DE JUNIO NEIGHBORHOOD TO PROPOSE RISK REDUCTION MEASURES IN THE CITY OF MATAGALPA, FIRST QUARTER OF 2024.”**

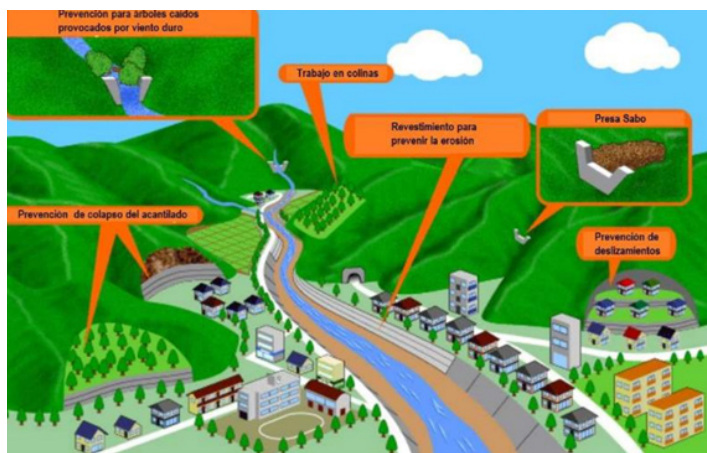
**Figura 17**

*Estructura de Sabo*

- En el grafico se puede notar claramente las medidas de prevención que son necesarias tomar para los diferentes tipos de vulnerabilidad existentes.
- La construcción de cerchas al borde de un rio ayuda a contrarrestar la erosión del suelo.
- La siembra de árboles en los taludes es un tipo de prevención muy practicado en las montañas, sobre todo en lugares por donde

pasará una carretera, esto para la prevención de deslizamientos por fenómenos climatológicos como las lluvias.

La presa tipo sabo controla el transporte de sedimentos, si no hay presa de sabo, un montón de sedimentos fluye rápidamente a una corriente más baja de un río.

La construcción de presa de Sabo contribuye a ser degradado suave canal, dando por resultado menos deslizamiento de ladera de la orilla del río. En el caso de sedimentos descargados por lluvias fuertes, la presa Sabo tiende a almacenar grandes sedimentos temporalmente.

Temporales deposiciones de sedimentos excesivo fluyen de corriente más baja poco a poco. Como resultado, se obtiene la condición inicial "2".
