UCC – CAMPUS LEON

Proyecto de Graduación para optar al título de grado en Ingeniería Industrial.

“ANÁLISIS DE CONDICIÓN AMBIENTAL LABORAL EN LA PLANTA DE COMPAÑÍA LICORERA DE NICARAGUA EN LA LINEA CUATRO, PARA PROPUESTA DE MEJORA, DE LA CIUDAD DE CHICHIGALPA EN EL PERIODO DE JUNIO A SEPTIEMBRE DEL 2025”.

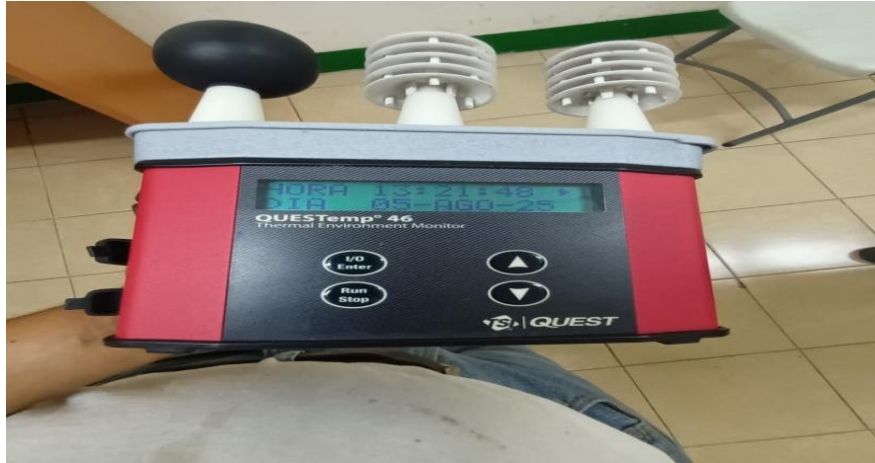
Figura 8 Monitor de ambiente térmico

El monitor de ambiente térmico: mide la temperatura del ambiente con precisión, según la norma ISO 7726

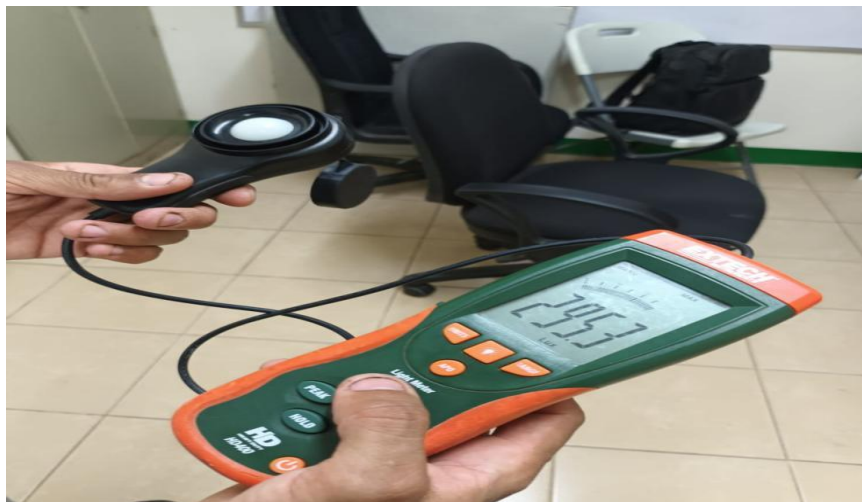
Figura 9 luxómetro.

El luxómetro: está diseñado para evaluar niveles de iluminación (lux), y su validez está respaldada por estándares como la ISO 8995

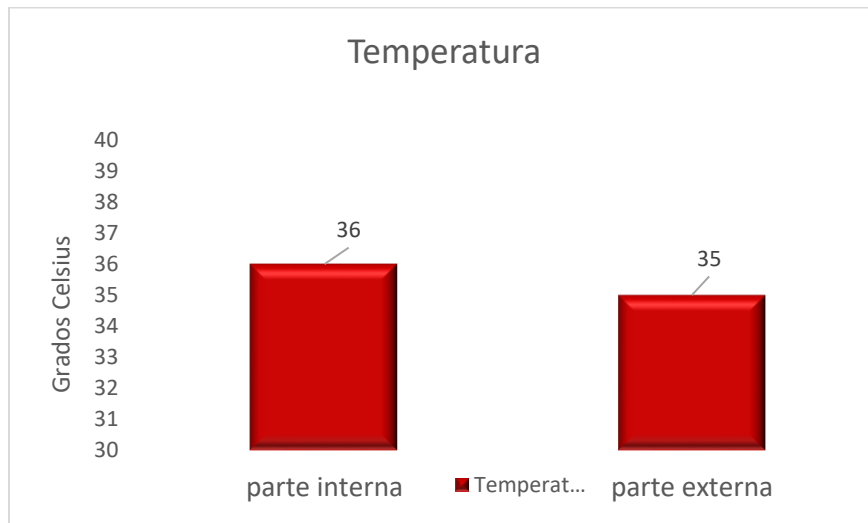
Figura 13 Temperatura en línea cuatro

La grafica muestra la temperatura, hay dos barras cuadradas verticales que corresponden a las dos partes de la línea, interna y externa, en el eje Y se encuentran las temperaturas que varían de 30 a 40 grados, con la etiqueta “grados Celsius”. El eje X esta etiquetado como “parte interna y parte externa” la barra cuadrada de la parte externa es más corta lo que indica que tiene menor temperatura en comparación con la parte interna de la línea cuatro.

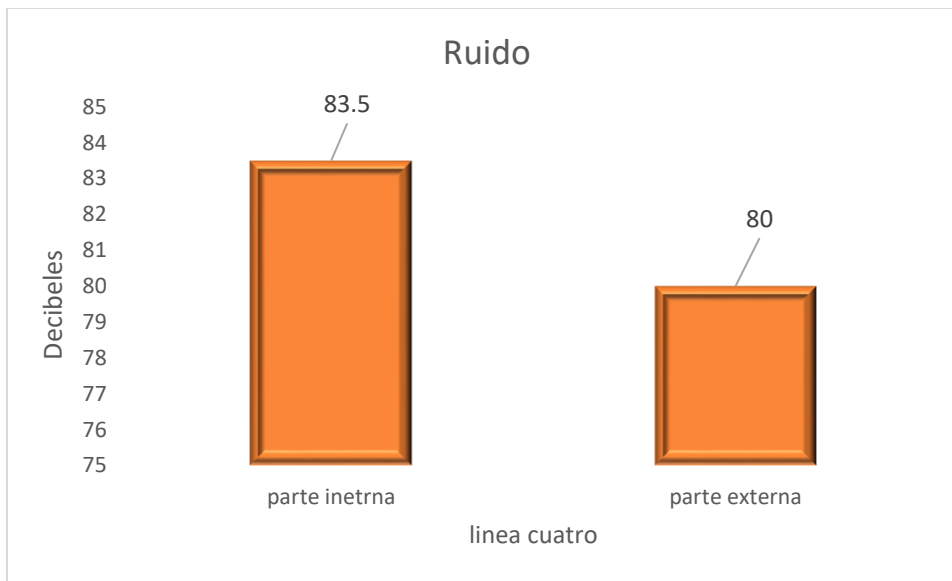
Figura 15 niveles de ruido en línea cuatro

Según la organización mundial de la salud, los niveles de ruido en un entorno de trabajo no deberían superar los 85 dB para evitar daños auditivos a largo plazo, se identifica la Fuente de ruido y si existen áreas con exposición prolongada a ruidos altos debido a las maquinas. La máquina enjuagadora o lavadora limpia y esteriliza las Botellas antes de llenarlas, eliminando cualquier contaminante y la maquina llenadora llena las Botellas con licor de manera precisa, controlando el volumen exacto de líquido en cada Botella debido al ruido que se produce en esta área se requiere control adicional o el uso de equipo de protección personal.

La grafica muestra los niveles de ruido hay dos barras cuadradas etiquetadas como parte interna y parte externa, el eje Y este etiquetado como “decibeles” y varia de 75 a 85 el eje X esta etiquetado como línea cuatro. La barra correspondiente a la parte interna es más alta que la barra de la parte externa, lo que indica un valor más alto en comparación con la barra de la parte externa.

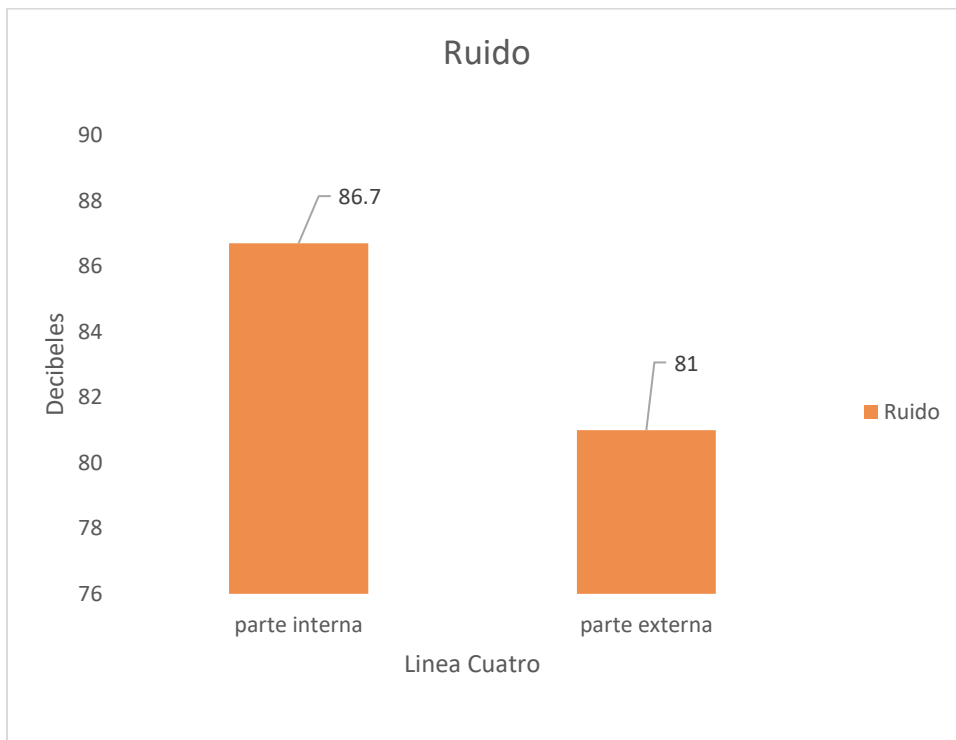
Figura 22 Niveles de ruido en línea cuatro

El objetivo de esta medición es evaluar si los niveles de ruido presentes cumplen con las normas nacionales e internacionales de seguridad laboral, y a su vez identificar la necesidad de implementar medidas de control acústico o equipos de protección personal que contribuyan a garantizar un ambiente de trabajo más seguro y saludable.

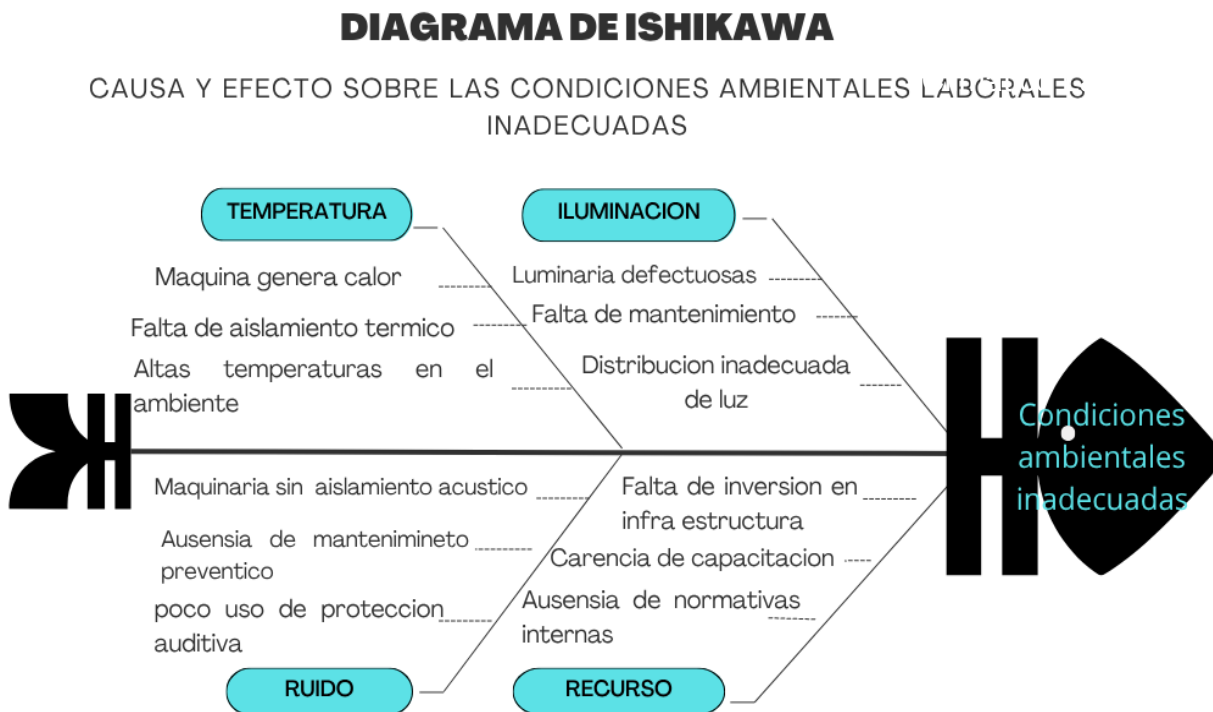
Figura 23 Diagrama de causa y efecto

En el siguiente diagrama de causa y efecto mostramos gráficamente la identificación de causas que influyen en el ambiente climático laboral inadecuado dentro de la línea cuatro de la planta licorera. para ello, se utiliza un diagrama de causa y efecto (Ishikawa o espina de pescado) que permite visualizar las principales fuentes de problemas que afectan las condiciones laborales, específicamente en lo referente a temperatura, iluminación, ventilación ruido. Este análisis contribuye a comprender la raíz de los problemas detectados en las mediciones y sirve como base para la formulación de propuesta de mejora.

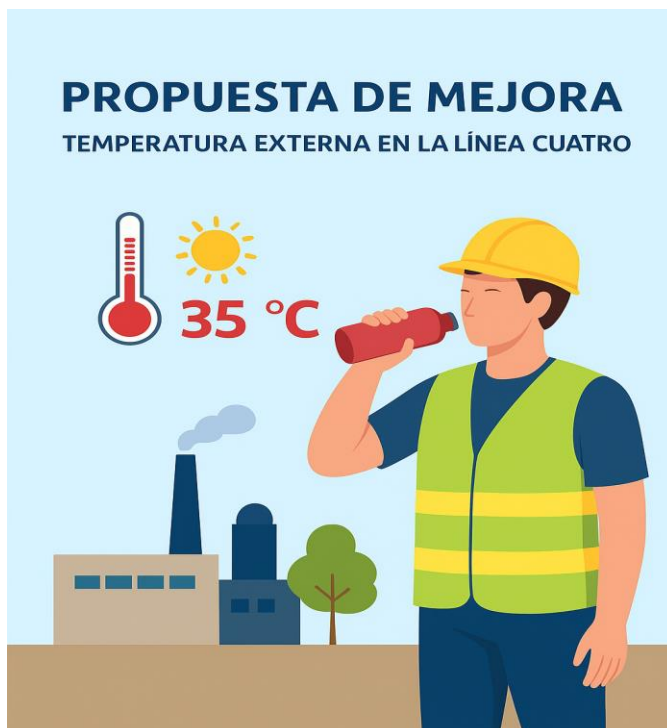
Figura 24 Temperatura externa línea cuatro

Reducir la exposición de los trabajadores a temperaturas extremas en el área externa de la Línea Cuatro, mediante la implementación de medidas de acondicionamiento ambiental que garanticen confort térmico y seguridad laboral.

6. **Monitoreo continuo de la temperatura externa** con registros periódicos, a fin de evaluar la eficacia de las medidas implementadas.

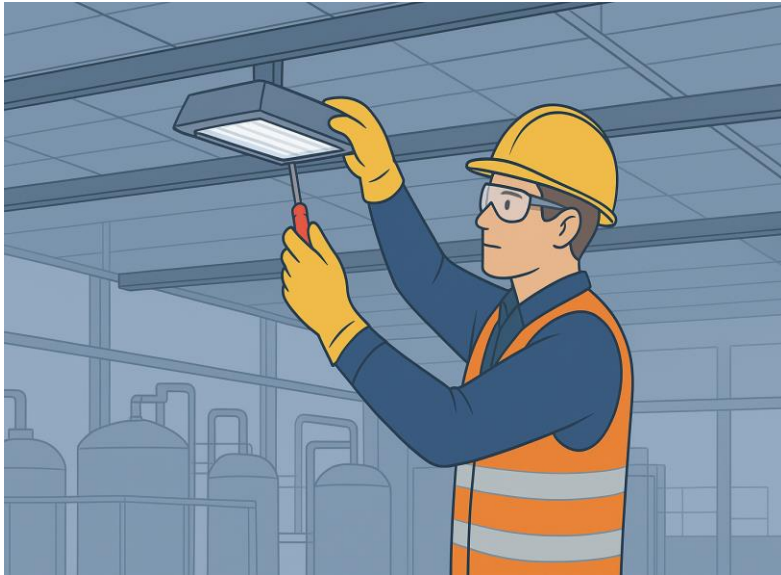
Figura 27 Mantenimiento de luces LED

Las mediciones realizadas en el área externa muestran un nivel promedio de **295 lux**, ligeramente inferior al recomendado por las normas internacionales (300 lux en áreas de trabajo general). Esto evidencia que, aunque las mejoras internas con la instalación de luminarias LED han sido positivas, en la parte externa aún existen deficiencias que afectan la visibilidad, especialmente en horarios nocturnos o con baja incidencia de luz natural.

1. **Instalación de luminarias LED de alta potencia** en el perímetro externo y zonas críticas de tránsito.
2. **Reubicación estratégica de lámparas** para evitar zonas de sombra y asegurar una distribución uniforme de la luz.
3. **Colocación de sensores de movimiento y temporizadores**, que garanticen la iluminación automática en áreas de circulación y reduzcan el consumo energético.
4. **Mantenimiento preventivo periódico** de lámparas, paneles y cableado eléctrico, para asegurar un rendimiento constante y prolongar la vida útil de los equipos.
5. **Implementación de postes con luminarias solares** en áreas externas alejadas de la red eléctrica principal, aprovechando energías renovables.
6. **Capacitación al personal de mantenimiento** en el control y monitoreo de los niveles de iluminación conforme a las normas establecidas.

Con el fin de garantizar condiciones adecuadas de iluminación y prolongar la vida útil del sistema eléctrico, se elaboró un presupuesto para el mantenimiento preventivo y correctivo de 18 luminarias LED instaladas en el área de trabajo de 627.66 m². Este proceso considera tanto las actividades de limpieza e inspección como el reemplazo de componentes que pudieran presentar fallas.

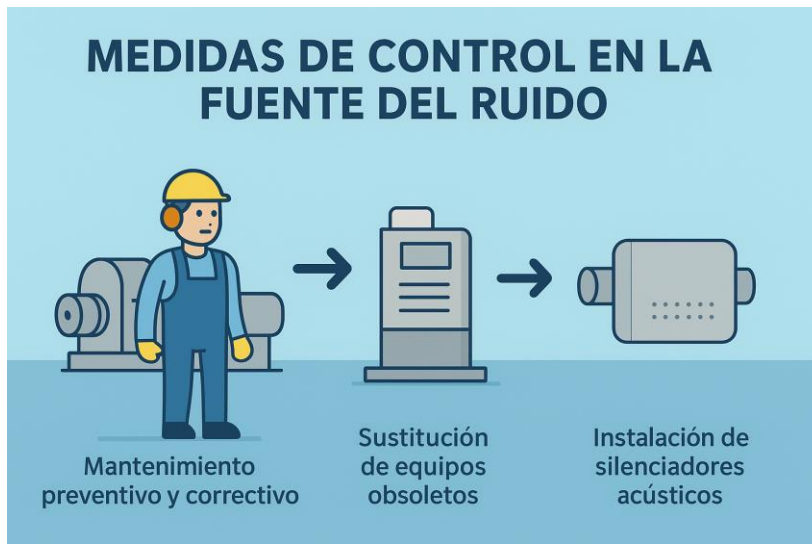
Figura 28 Medidas de control en la fuente del ruido

Figura 29 Reducción de ruido en maquinaria

Las máquinas embotelladoras y etiquetadoras suelen ser una de las principales fuentes de ruido en la línea de producción. Para mitigar su impacto, se recomienda la aplicación de recubrimientos aislantes en las superficies metálicas, el uso de silenciadores industriales y la instalación de barreras acústicas que rodeen las zonas de mayor impacto
